# LAHMHEITEN NACH FUSSBODENSCHÄDEN

In einem Mastbetrieb traten nach dem Einstallen der Läufer vermehrt **Gliedmaßenprobleme** auf, die auch zu **erhöhten Tierverlusten** führten. Bei der Ursachensuche rückte ein **Kunststoffspaltenboden** in den Mittelpunkt.

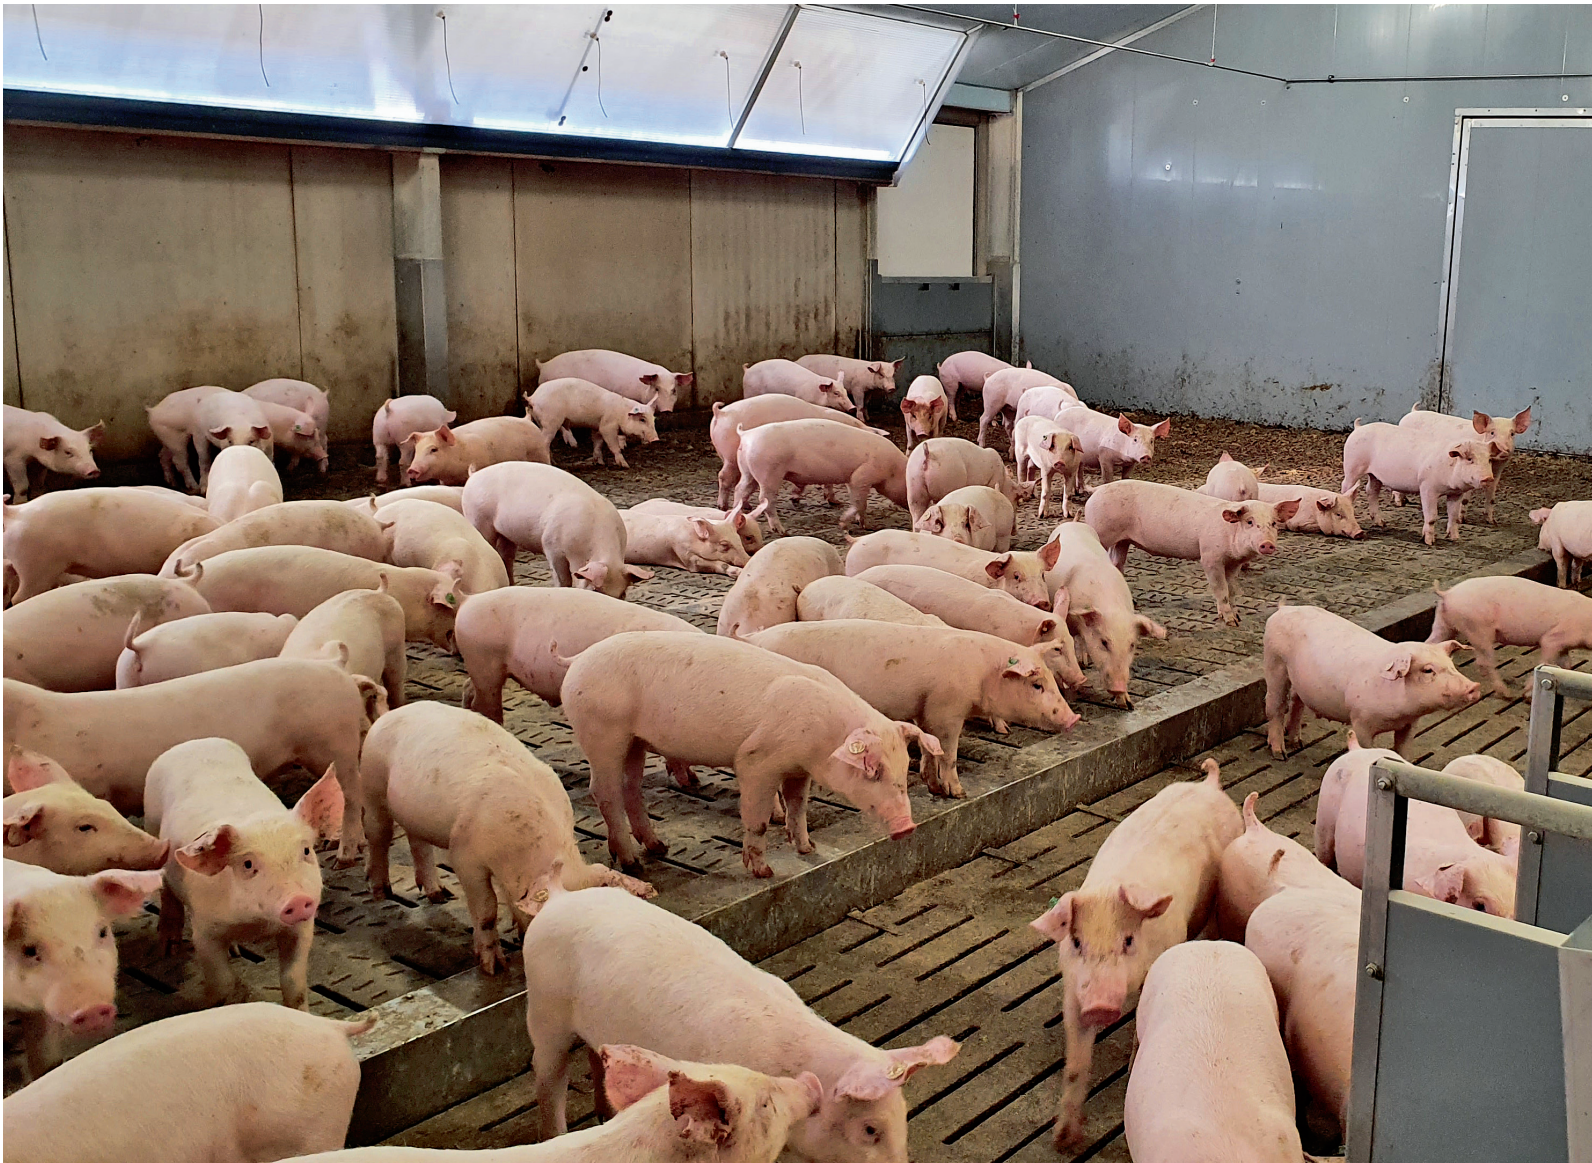
In den Großbuchten für die Mastschweine befand sich eine Stufe zwischen dem Beton- und dem Kunststoffboden, die sich quer durch das Abteil zog.

Die Stallböden bestanden zum damaligen Zeitpunkt teilweise aus Beton und teilweise aus recyceltem Kunststoff. Zwischen diesen beiden Böden befand sich eine 14,5 cm hohe Stufe. Das bedeutete, dass die Schweine diese permanent überwinden mussten, um von einer Ebene auf die andere zu gelangen.

Dies war zum Beispiel notwendig, um von den Liegeflächen aus Kunststoff die Futtertröge zu erreichen, die in der Mitte des Stalls angeordnet sind. Die Höhe der Stufe entsprach dabei ungefähr der Länge eines Vorderbeins eines Tiers in der Mittelmast.

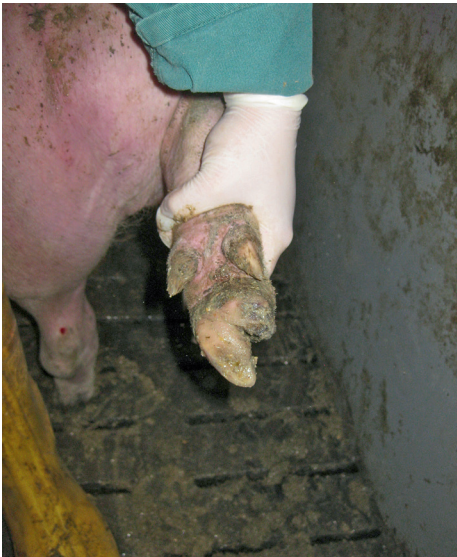
Dieses Mastschwein leidet unter einer abgerissenen Außenklaue.

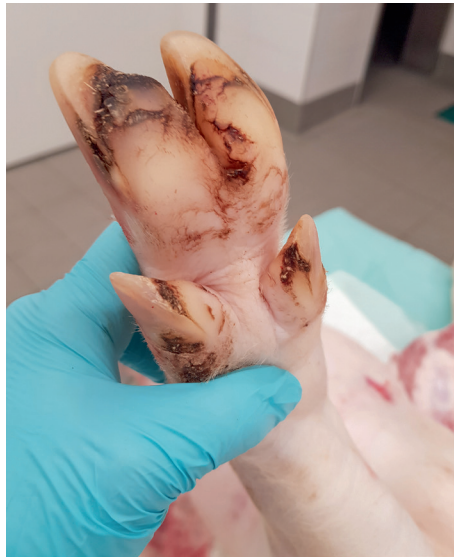
Bei diesem Tier konnten multiple Defekte an allen Klauen beobachtet werden.

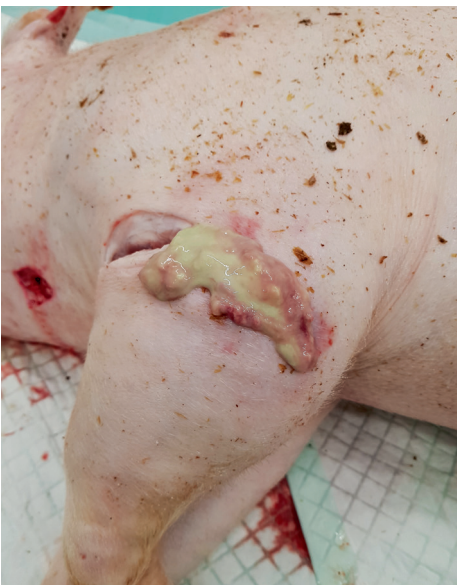
Es kam verstärkt zu Gelenkentzündungen mit Eiteransammlungen wie hier im Schultergelenk.

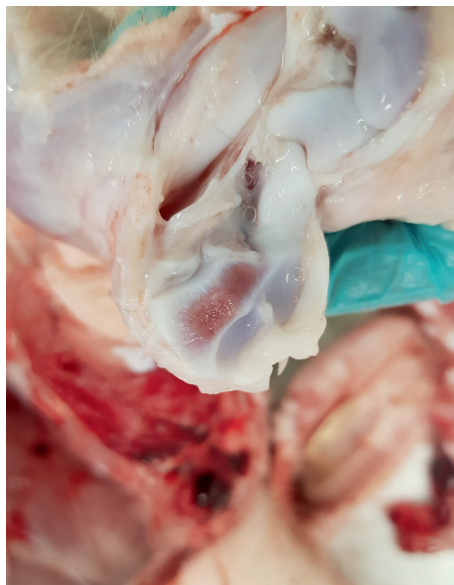
Ebenso wurden vermehrt Einblutungen im Gelenkbereich der Gliedmaßen festgestellt.

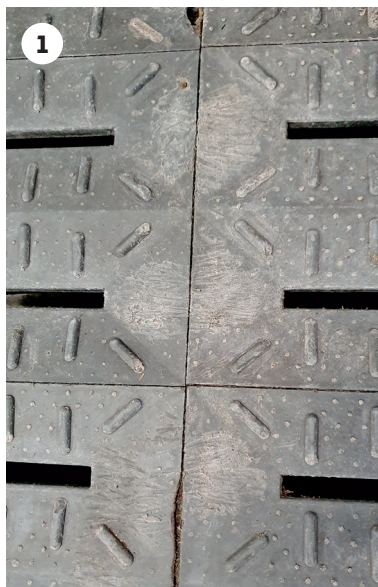
Die Zerstörung der Kunststoffelemente ging folgendermaßen vor sich: Die Schweine begannen an den stegförmigen Erhebungen zu nagen und zu knabbern. Dies war möglich, weil das Plastik teilweise rau und mit Blasen durchsetzt war. Das Foto auf Seite 31 oben links zeigt ein solches Bodenelement mit abgenagten Stegen sowie Spuren und Rillen durch Beißspuren.

- 1 Am Kunststoffboden aus Recyclingmaterial waren deutliche Beißspuren der Tiere inklusive abgenagter Stege zu sehen.
- 2 Bereits nach kurzer Zeit mussten die ersten Bodenelemente mit herkömmlichem Kunststoff (dunkel) ausgetauscht werden.
- 3 Durch das permanente Beißen und Knabbern der Tiere entstanden immer größere Löcher im Boden.

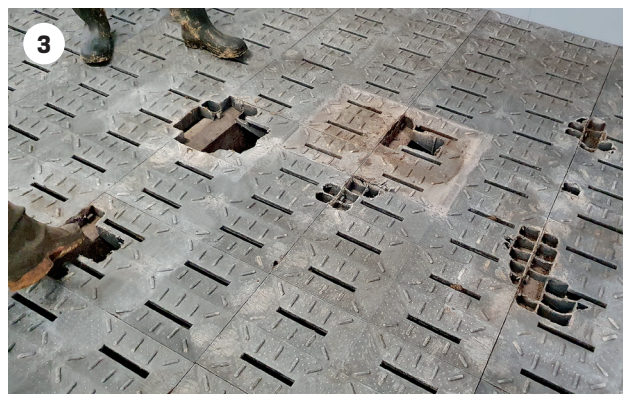
Durch die permanente Beiß- und Knabberaktivität der Schweine entstanden immer größere Löcher im Boden. Diese erreichten eine Größe, die es den Schweinen letztlich ermöglichte, die Bodenelemente anzuheben und vom Betonsteg, der Pfette des Güllekanals, abzuheben (siehe Foto auf Seite 31 oben rechts). »

Dies hatte die fatale Folge, dass im Januar 2021 62 schlachtreife Schweine in den Güllekeller einbrachen und dort verendeten. Am 13. Januar 2022 wiederholte sich solch ein Vorfall, wobei 40 Tiere in Läufergröße in den Güllekanal fielen. Von ihnen konnten 39 gerettet werden.
