# LAHMHEITEN NACH FUSSBODENSCHÄDEN

In einem Mastbetrieb traten nach dem Einstallen der Läufer vermehrt **Gliedmaßenprobleme** auf, die auch zu **erhöhten Tierverlusten** führten. Bei der Ursachensuche rückte ein **Kunststoffspaltenboden** in den Mittelpunkt.

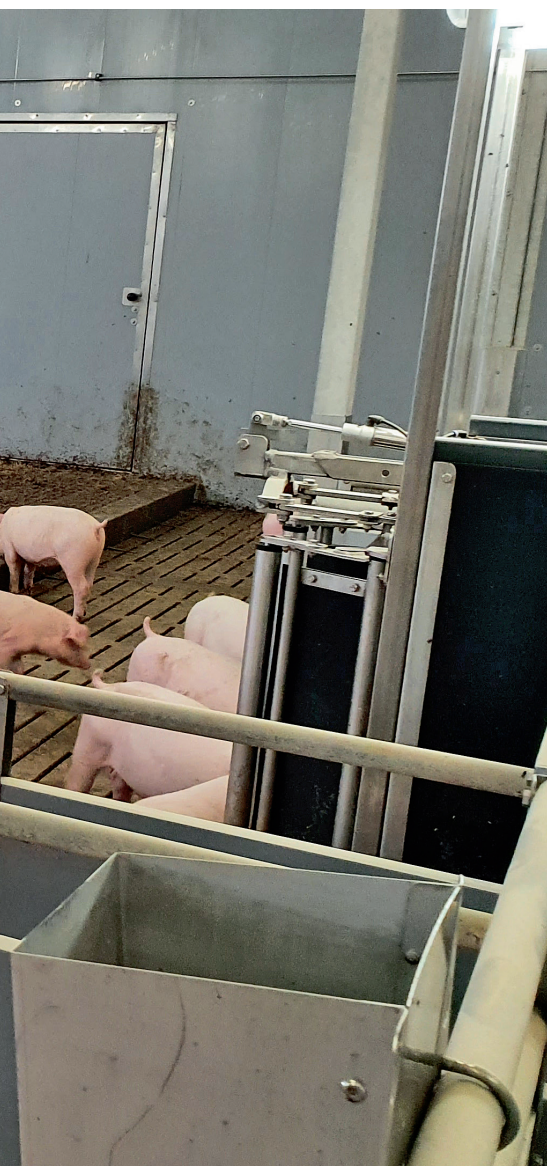
- In einem Maststall mit „Komfortspaltenboden“ aus Kunststoff gab es Gliedmaßenprobleme.
- Die Schweine litten unter Klauendefekten und Gelenkentzündungen. Ein Teil von ihnen verendete.
- Ursache war der mit Mängeln behaftete Kunststoffboden, was zu Regressansprüchen führte.
